FORUNDERSØGELSE

ATV SPOR,

KANGERLUSSUAQ –

SISIMIUT, 2013-2016 MAPPE II

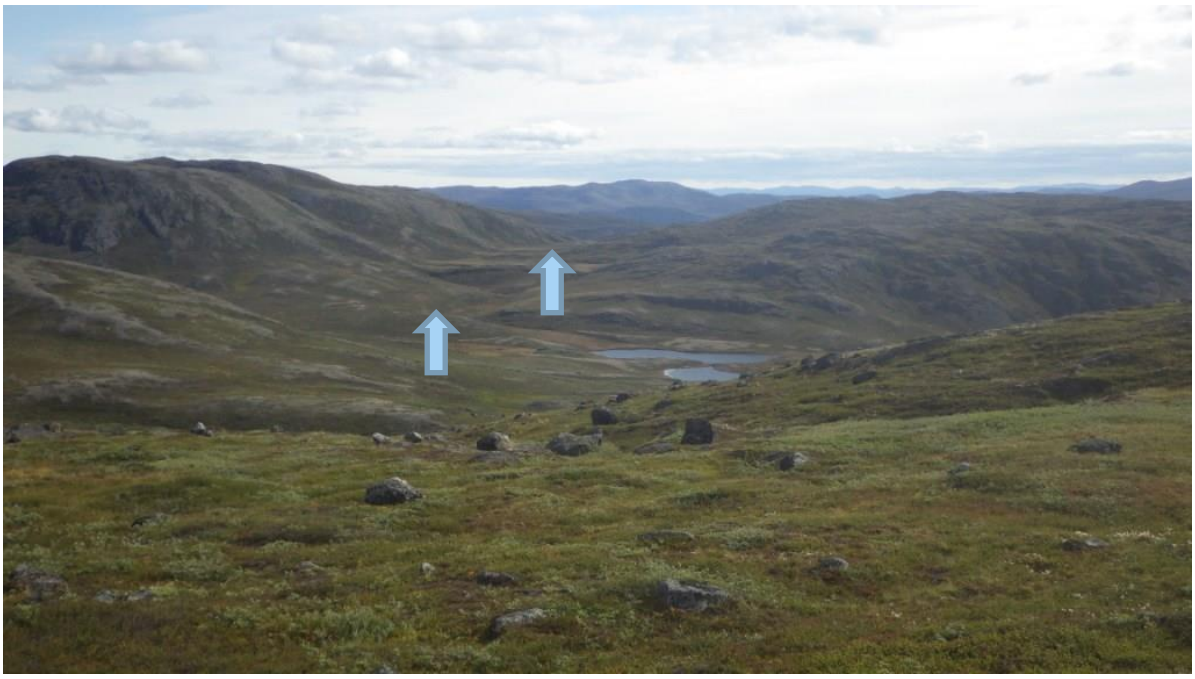
Ad denne stigning op til pkt. 20, er der flere steder der skal tages højde for at der er mindre fjeldhylder med fjeld i dagen, der vil være behov for at opkørsel foregå i langsgående stigninger (serpentiner sving) for at opkørsel skal være mulig uden sprængninger.

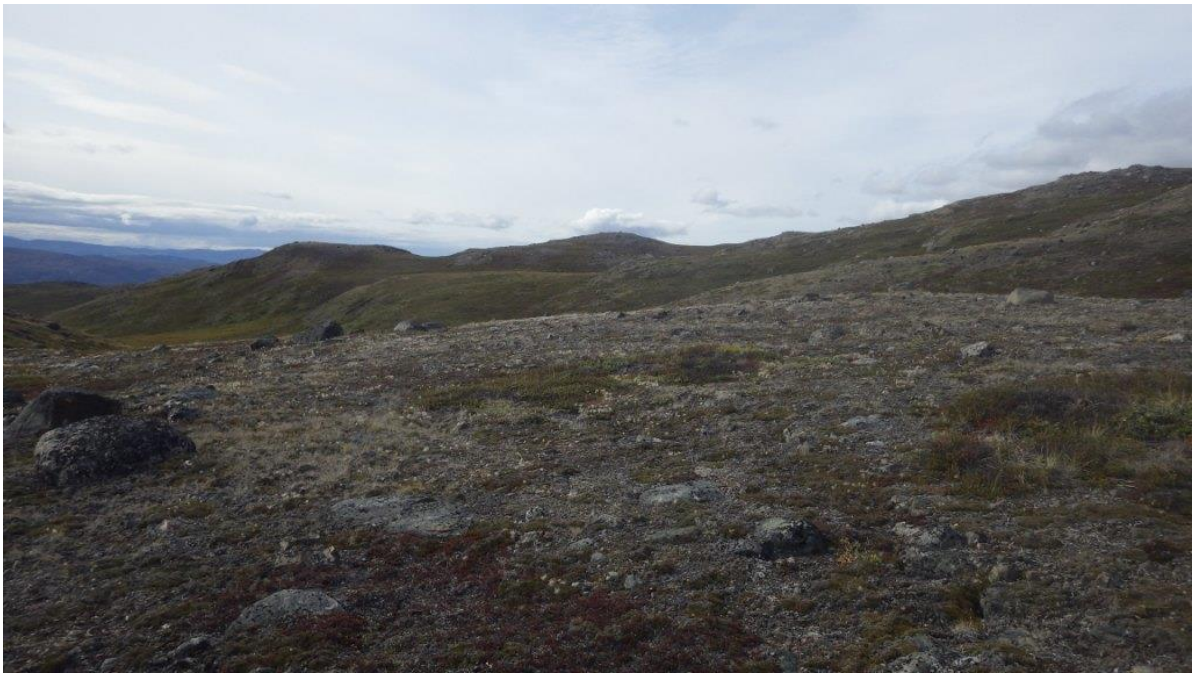
Pic. 1202. Sigt mod pkt. 021. Stejl passage op over toppen.

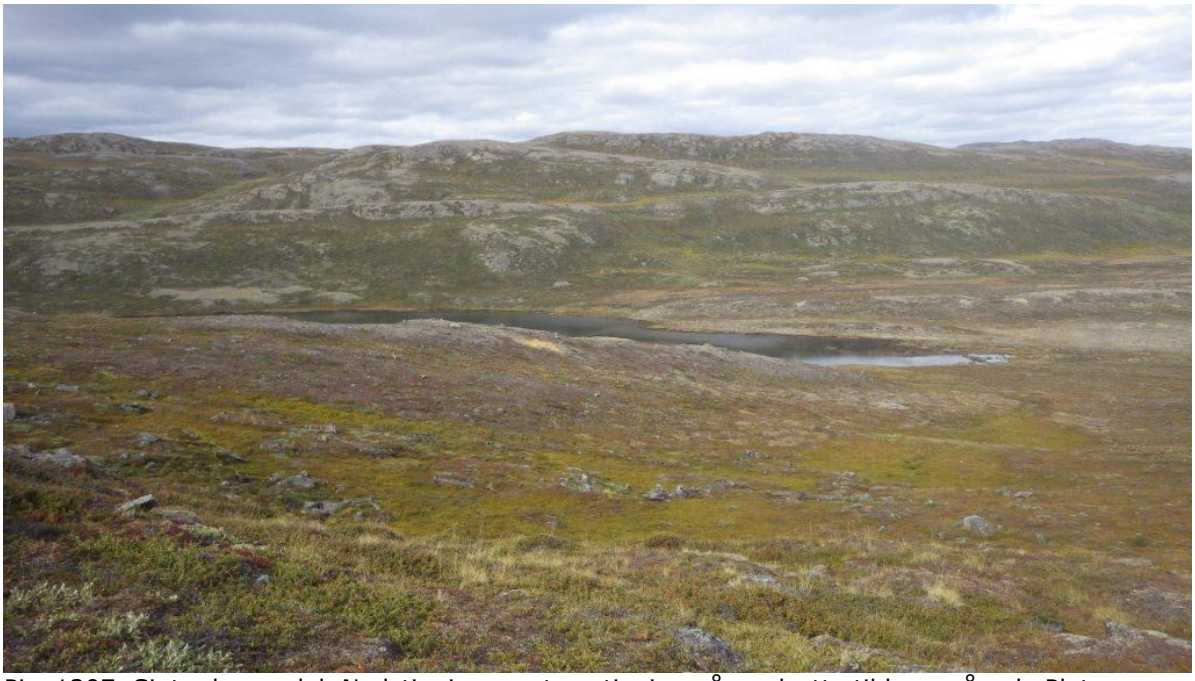
Pic. 1207. Sigt ud over dal. Nedstigning samt opstigning på modsatte til langsgående Platou. Ruten omlægges fra det planlagte, der kan trækkes en linje mellem pkt. 021 og 023.

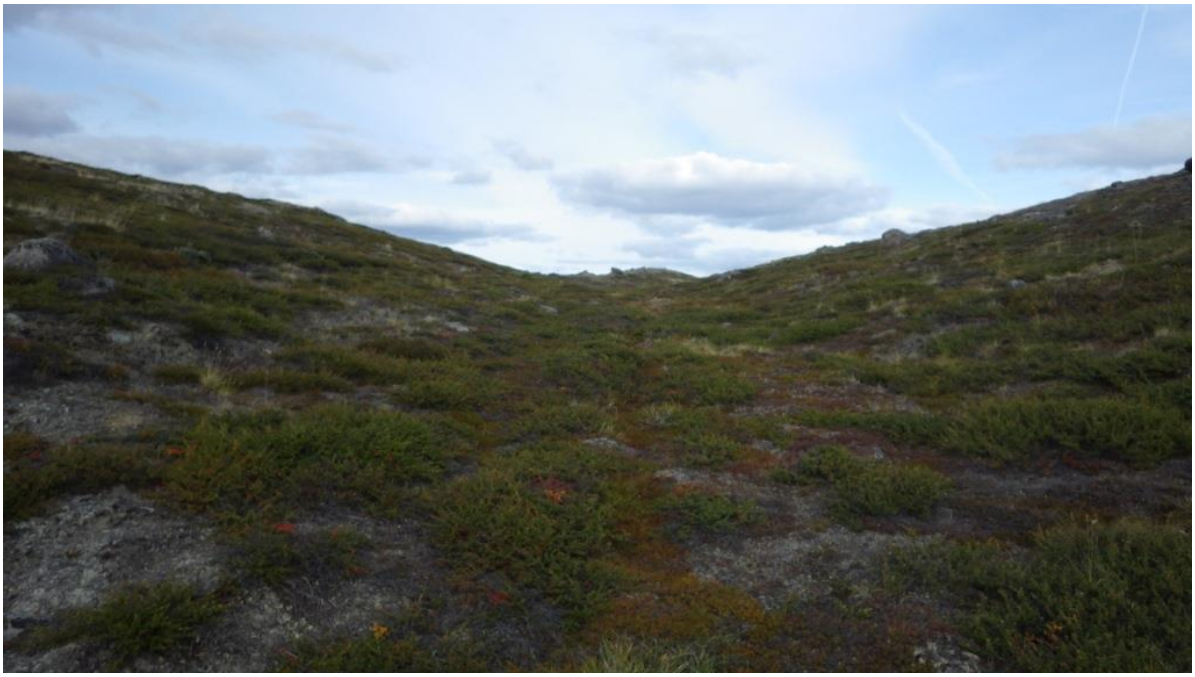
Pic. 1230. Sigt mod pkt. 034.

Pic. 1231. Sigt mod pkt. 035.

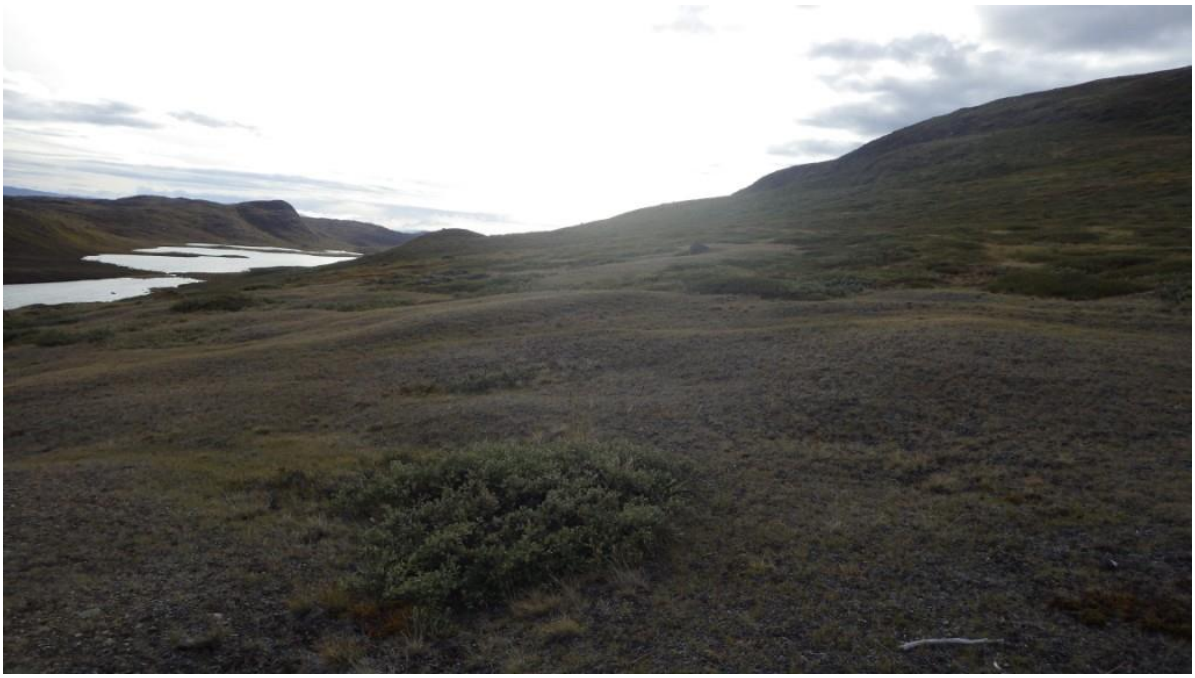
Kategori	Overflade	Beskrivelse
3	Tør	Stenet løsjord, forholdsvis tørt med bevoksning.
4	Grus	Stenet løsjord, nærmest grus i overfladen, ingen bevoksning.

Pic. 1234. Sigt mod pkt. 035.

Pic. 1235. Sigt mod pkt. 036.

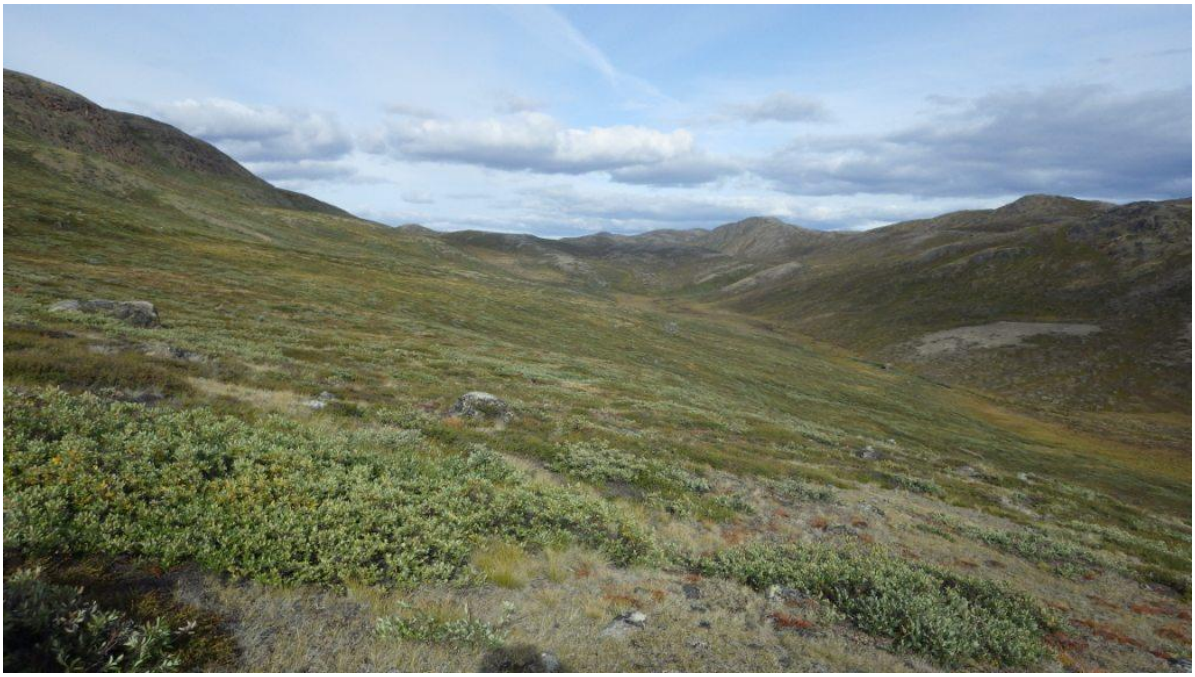
Kategori	Overflade	Beskrivelse
3	Tør	Stenet løsjord, forholdsvis tørt med bevoksning.

Pic. 1236. Sigt mod pkt. 035.

Pic. 1237. Sigt mod pkt. 037.

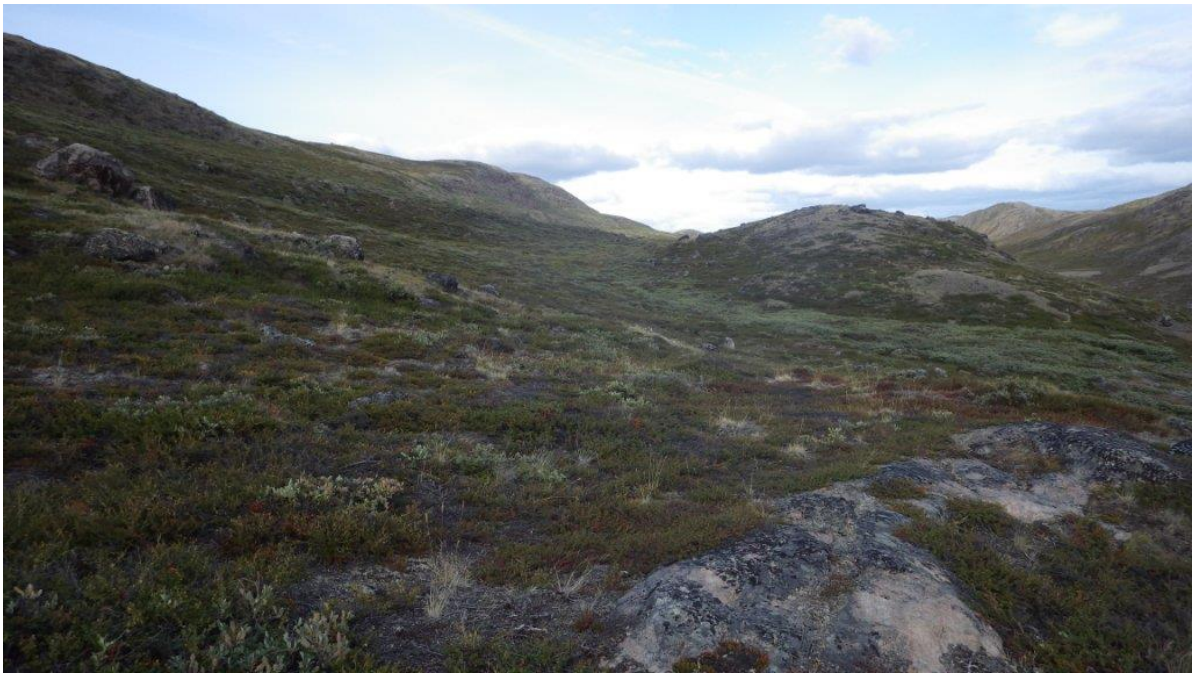
Kategori	Overflade	Beskrivelse
3	Tør	Stenet løsjord, forholdsvis tørt med bevoksning.
8	Fjeld i dagen	Tydeligt fjeld uden jorddække og bevoksning.

Punkterne er lagt oven på hinanden i samme position, dette skyldes batteriskifte på apparat.

Pic. 1240 Sigt mod pkt. 38.

Pic. 1241. Sigt mod pkt. 42

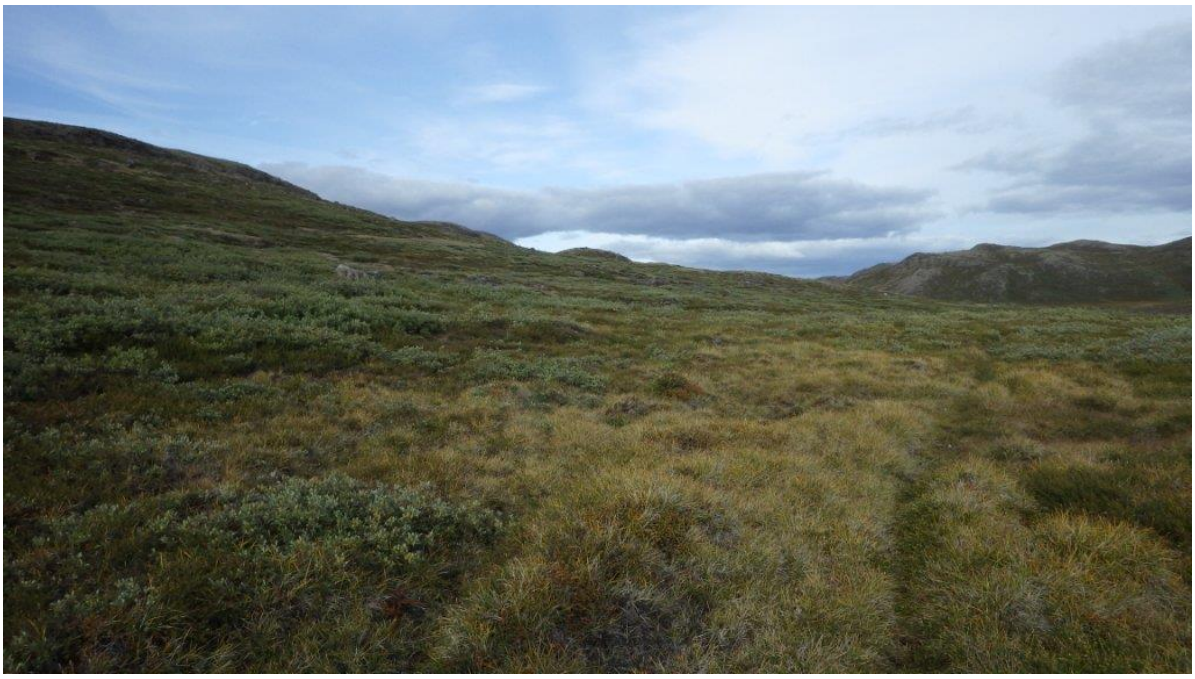
Pic. 1242. Sigt mod pkt. 038.

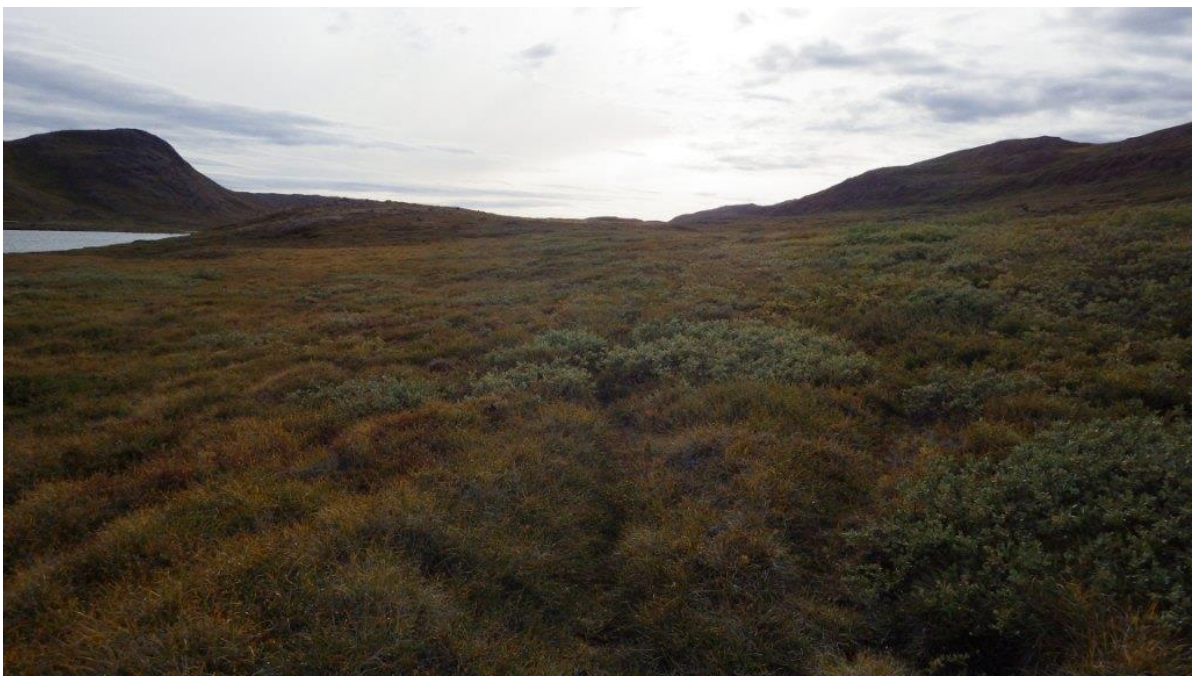
Pic. 1243. Sigt mod pkt. 044.

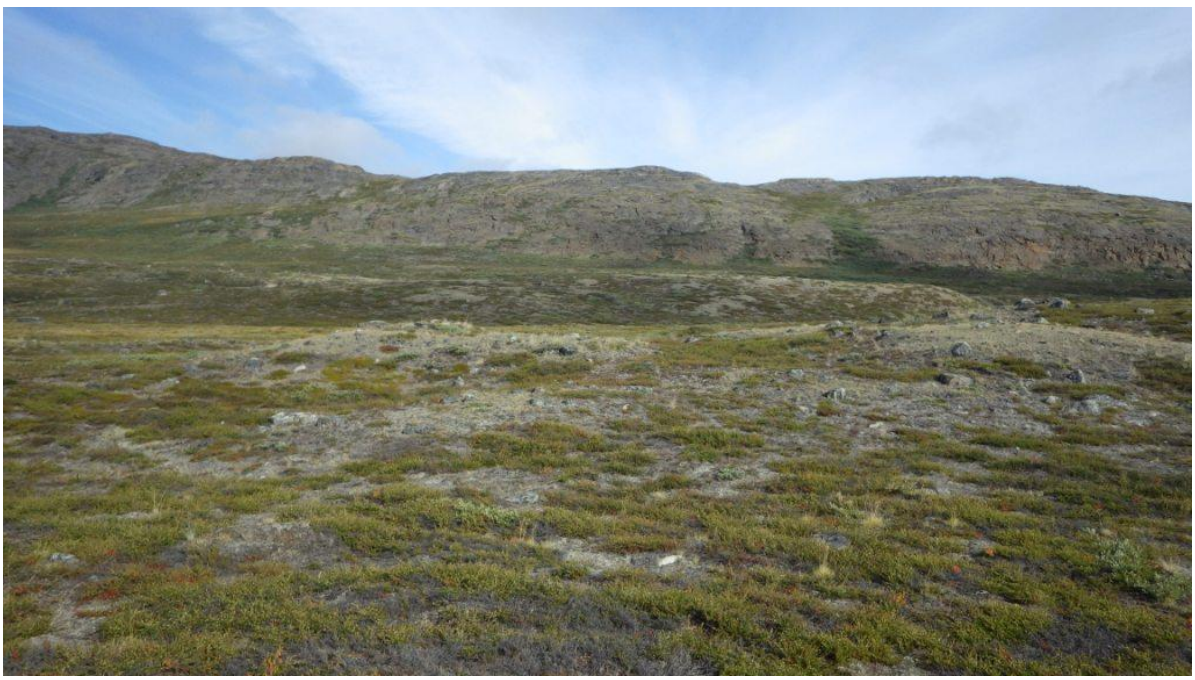
Pic. 1271. Sigt mod pkt. 055.

Pic. 1272. Sigt mod nord.

Pic. 1275. Sigt mod pkt. 058. Der er mulighed for at lægge trace uden om lettere vådområde ved at lægge traceet mod nord. Se pic. 1272 og 1273.

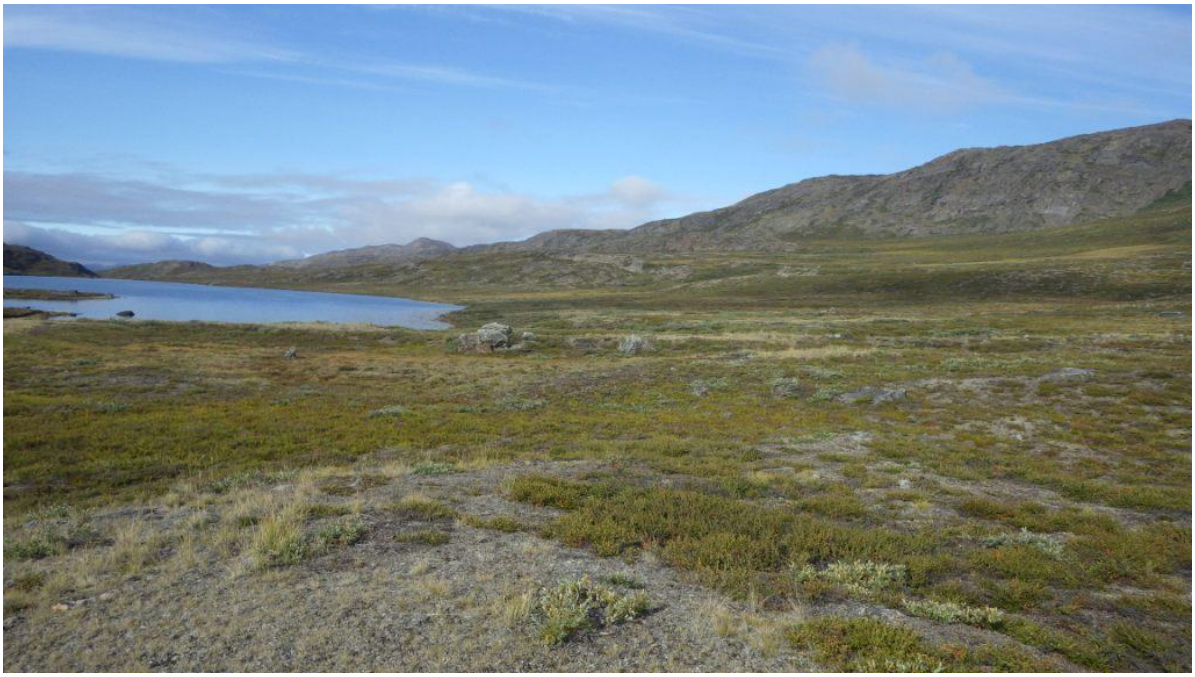
Pic. 1273. Sigt mod pkt. 055

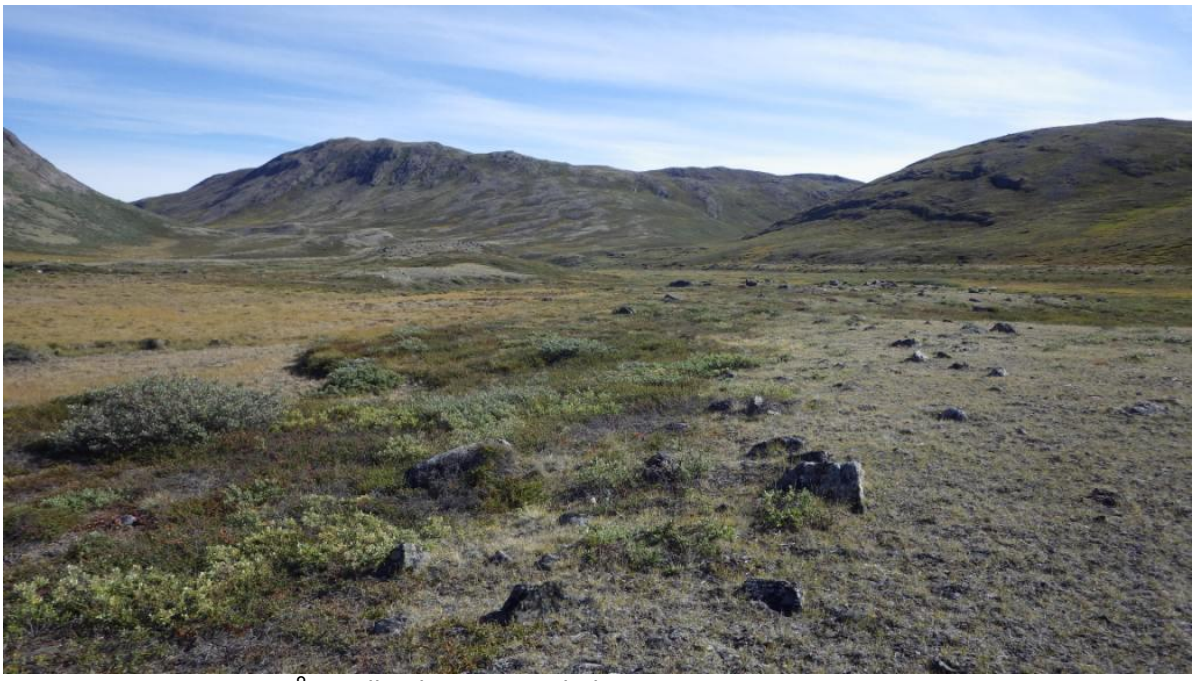
Foto. 1309. Foto oven på sandbanke, sigt mod pkt. 71.

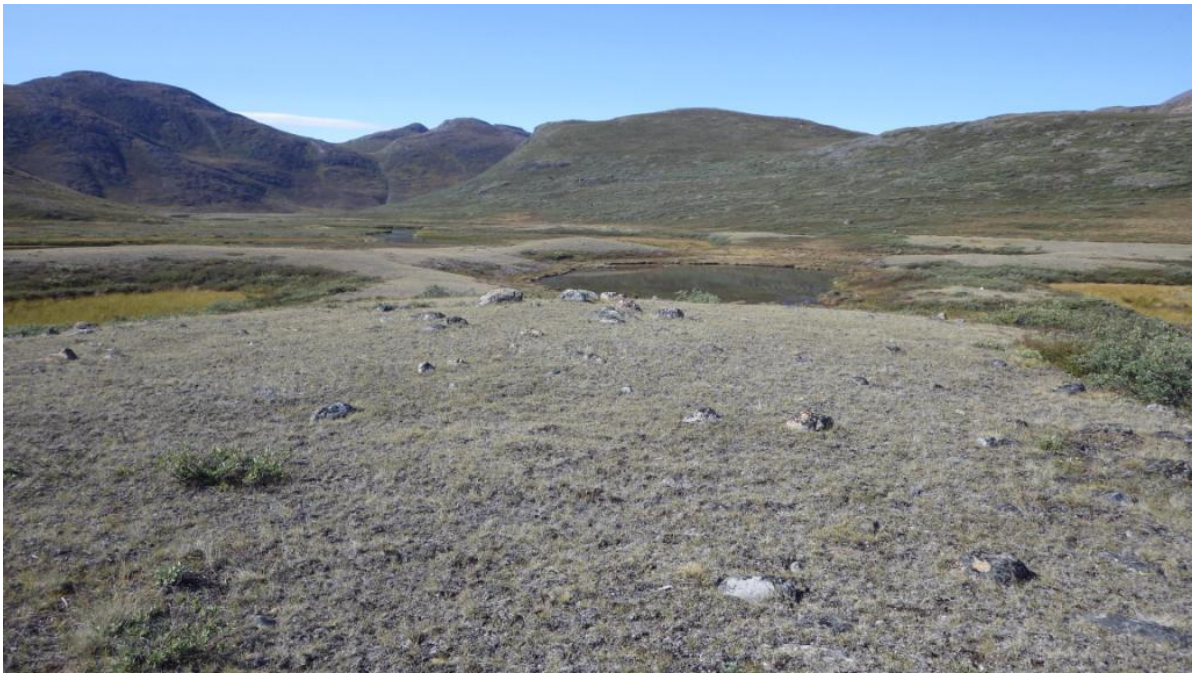
Kategori	Overflade	Beskrivelse
1	Stærkt vandholdig	Stenet løsjord, stærkt vandholdig i overfladen med bevoksning. Der er ikke tegn på et egentlig tørvelag, men det øverste lag muldholdig aflejringer kan have en større tykkelse
4	Grus	Stenet løsjord, nærmest grus i overfladen, ingen bevoksning.
5	Grus tørt	Stenet løsjord, nærmest grus i overfladen med mindre bevoksning.

Pic. 1310. Sigt mod pkt. 072.

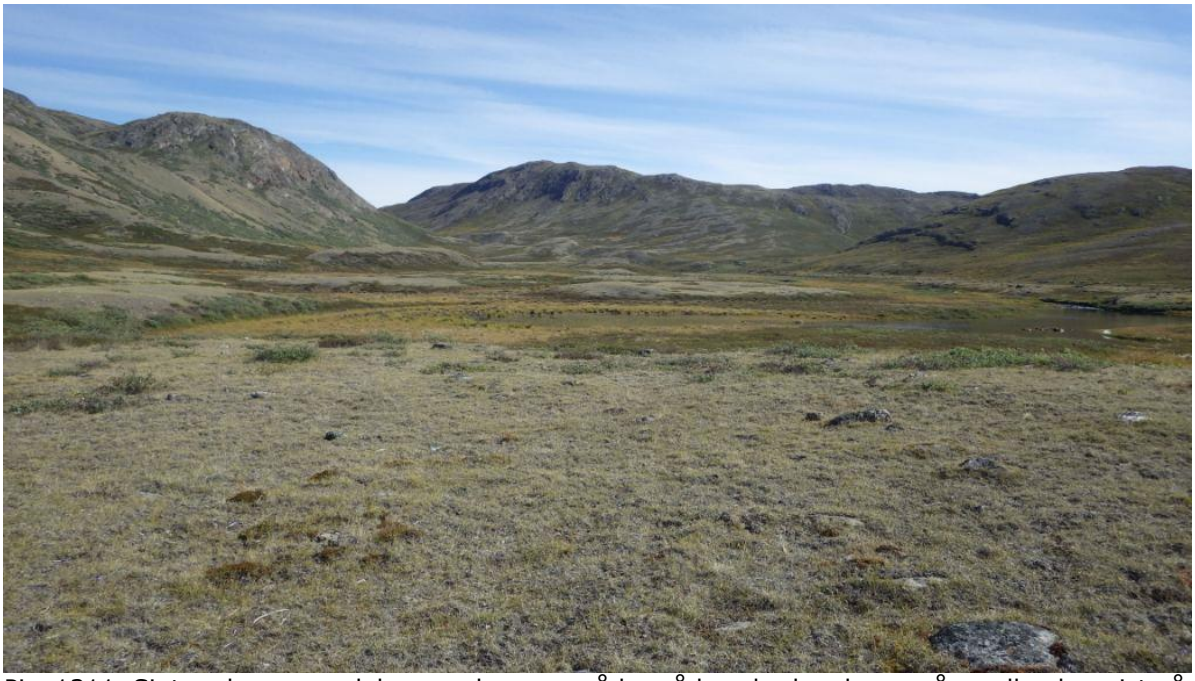
Pic. 1311. Sigt ned gennem dalen, med mange vådområder, der kan køres på sandbanker vist på pic. 1310 i højre side af billedet.

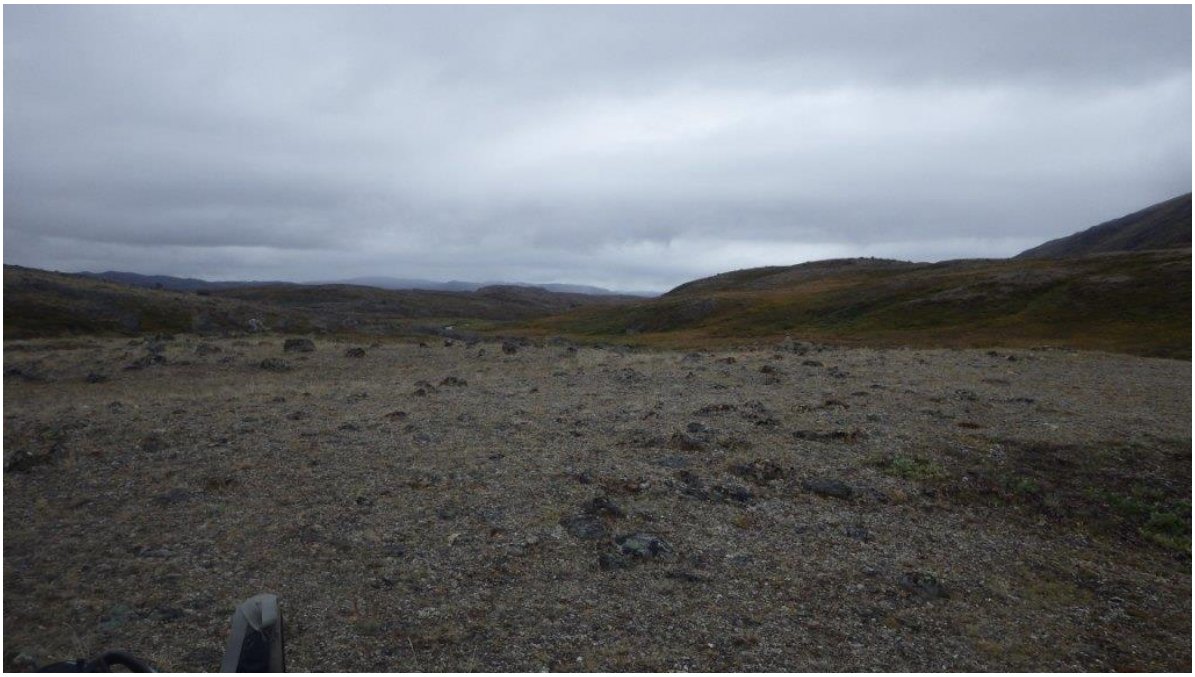
Pic. 1361. Sigt mod pkt. 094.

Pic. 1362. Sigt mod pkt. 096. I kløften forude ligger der en elv.

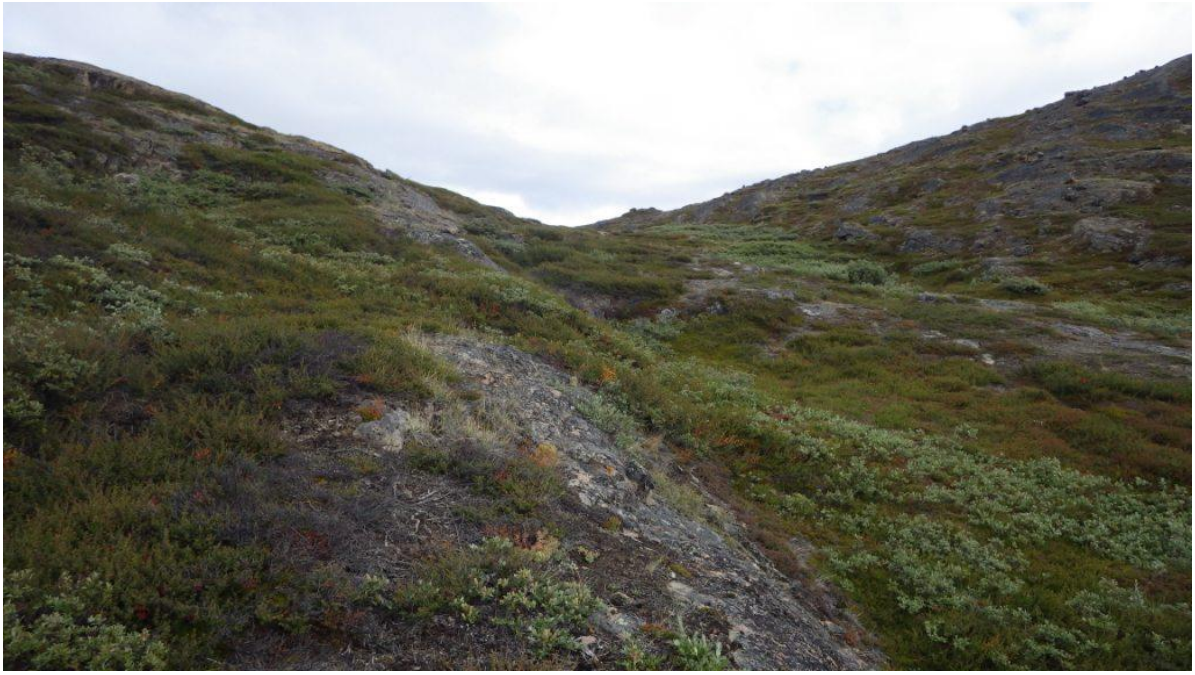
Pic. 1391. Sigt mod pkt. 109. Snæver og stejl nedkørsel til dal.

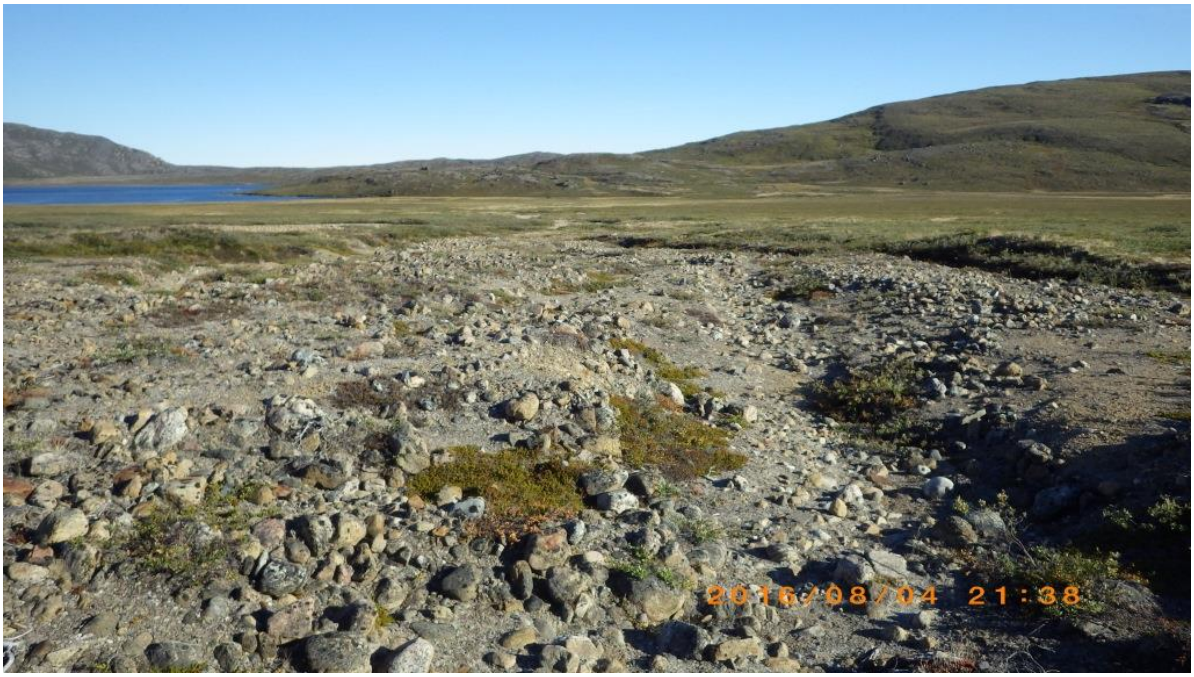
Pic. 3385. Sigt mod syd. (ikke vandførende ved vandringen).

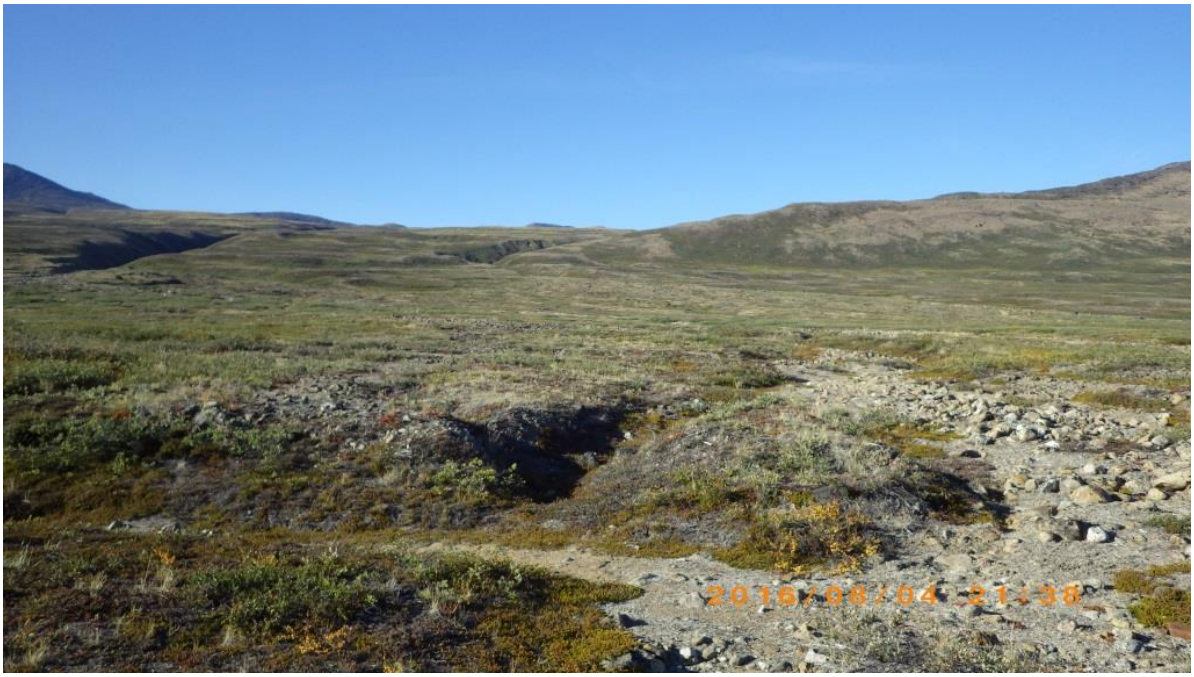
Pic. 3384. Sigt mod nord (ikke vandførende ved vandringen).

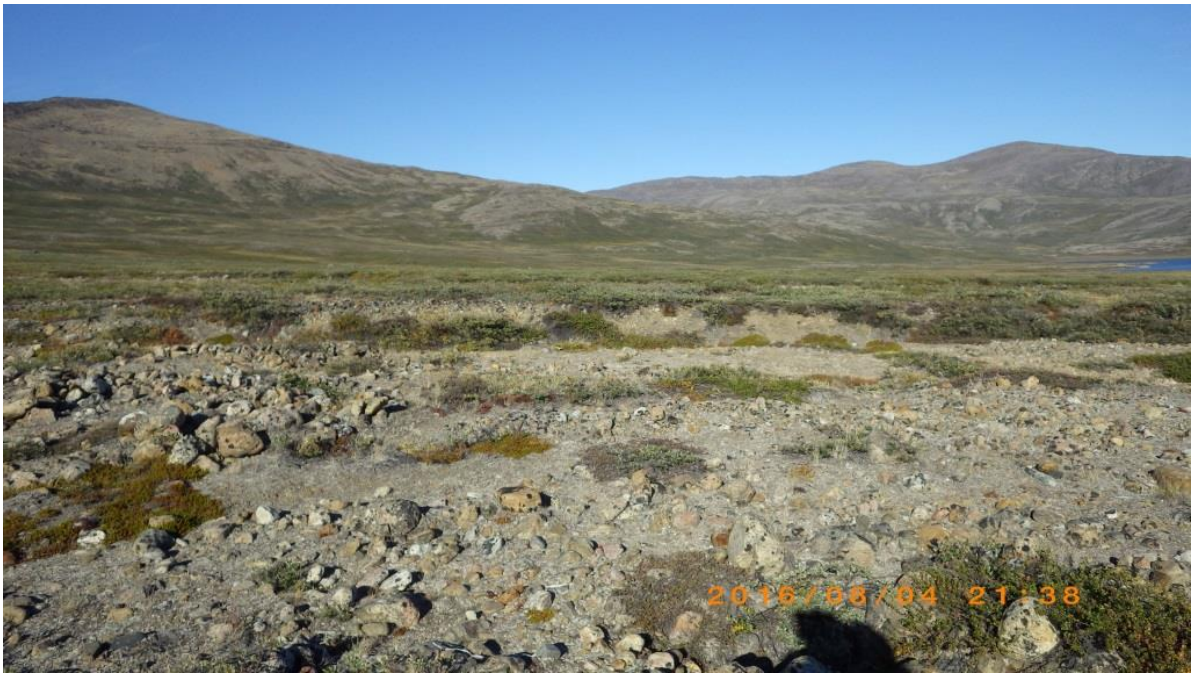
Pic. 3383. Sigt mod pkt. 793. (ikke vandførende ved vandringen).

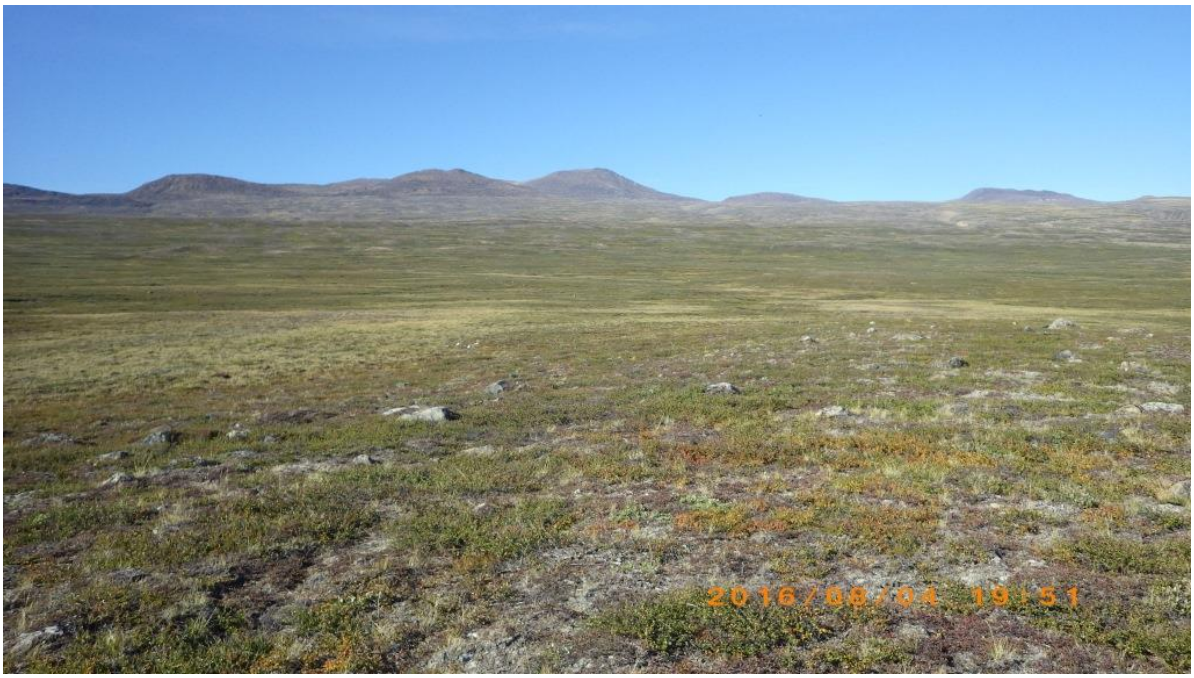
Pic. 3340. Sigt mod nord.

Pic. 3341. Sigt mod nord øst.

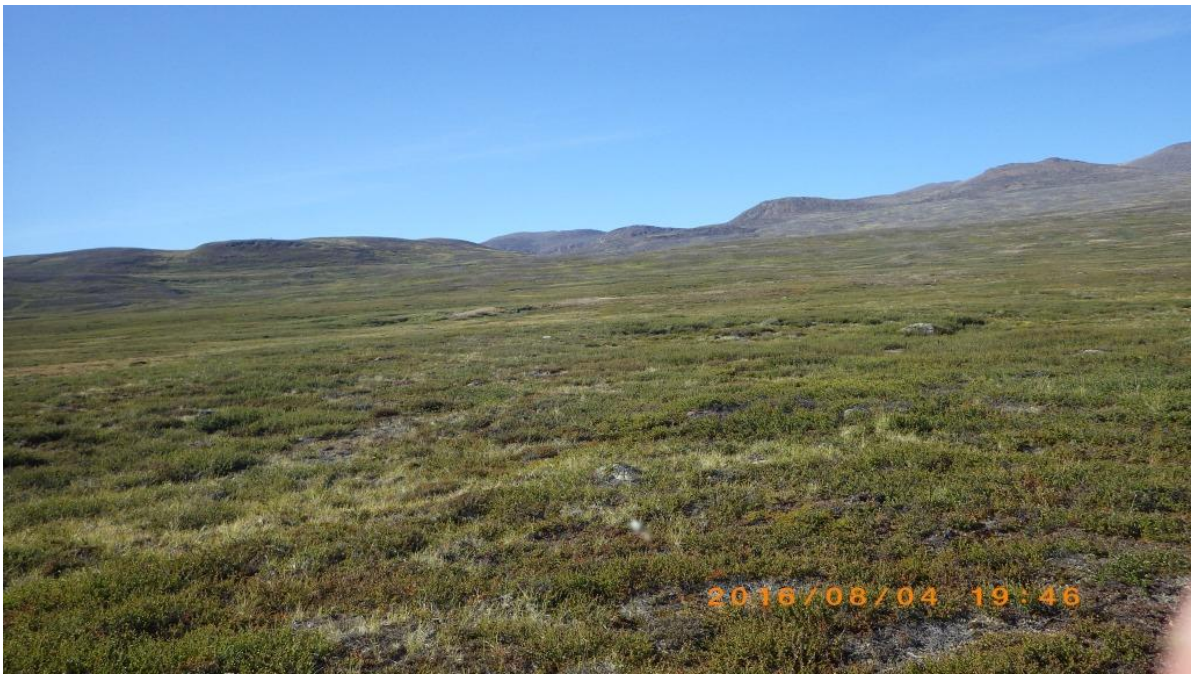
Pic. 3336. Sigt mod pkt. 780

Pic 3335. Sigt mod nord.

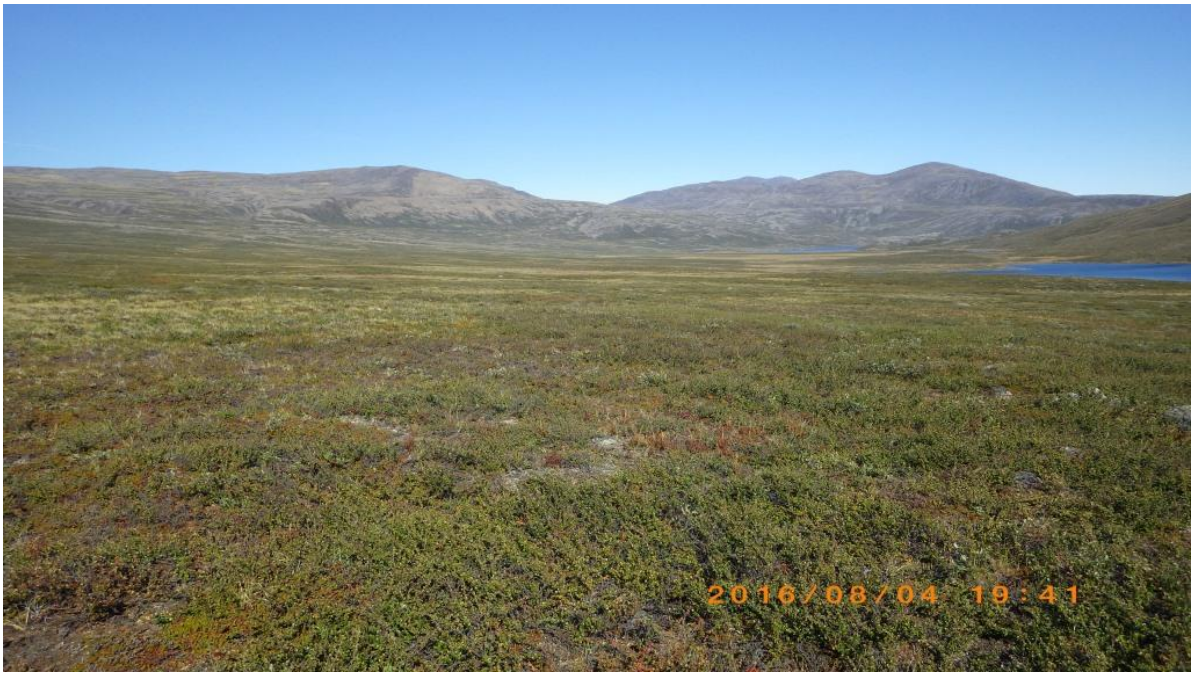
Pic. 3331. Sigt mod pkt. 781.

Pic. 3330. Sigt mod pkt. 779.

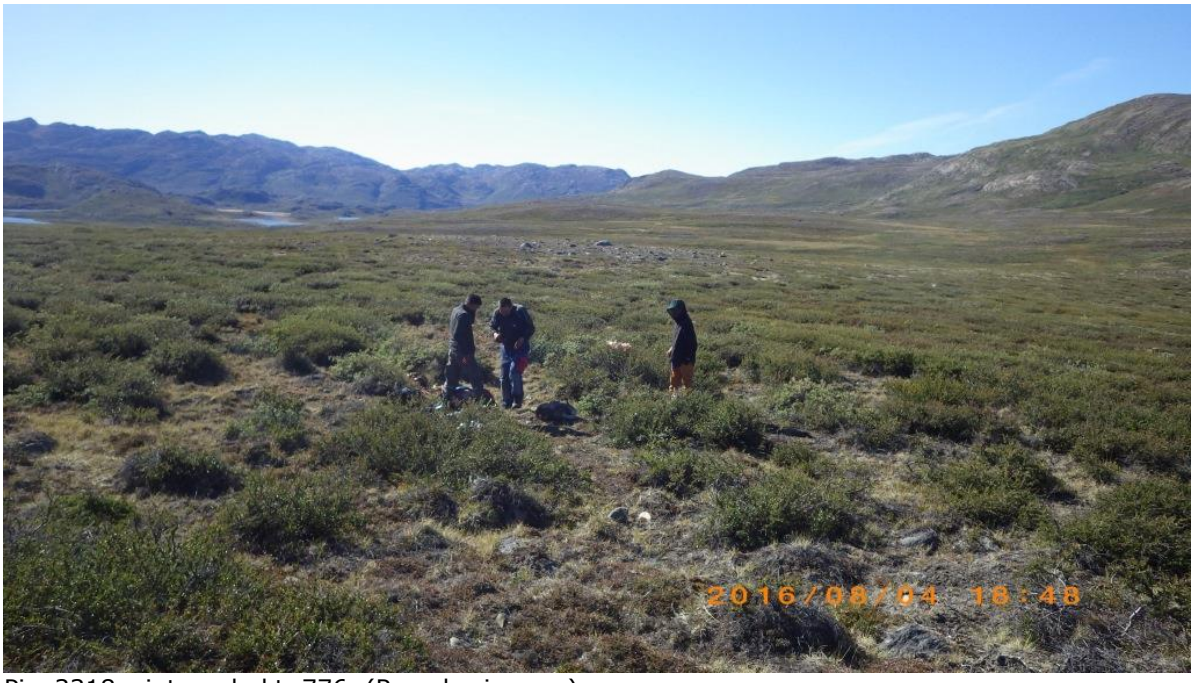
Pic. 3316. Sigt mod pkt. 778.

Pic. 3318. sigt mod pkt. 776. (Rensdyr jægere).

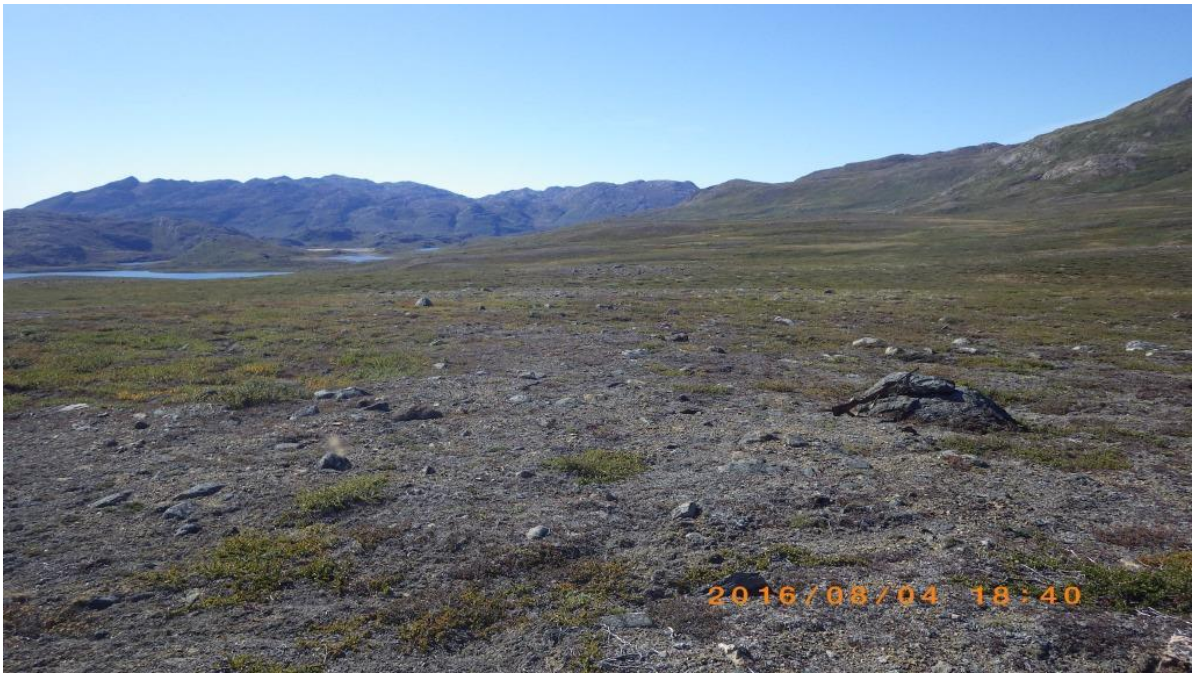
Pic. 3312. Sigt mod syd

Pic. 3314. Sigt mod nord.

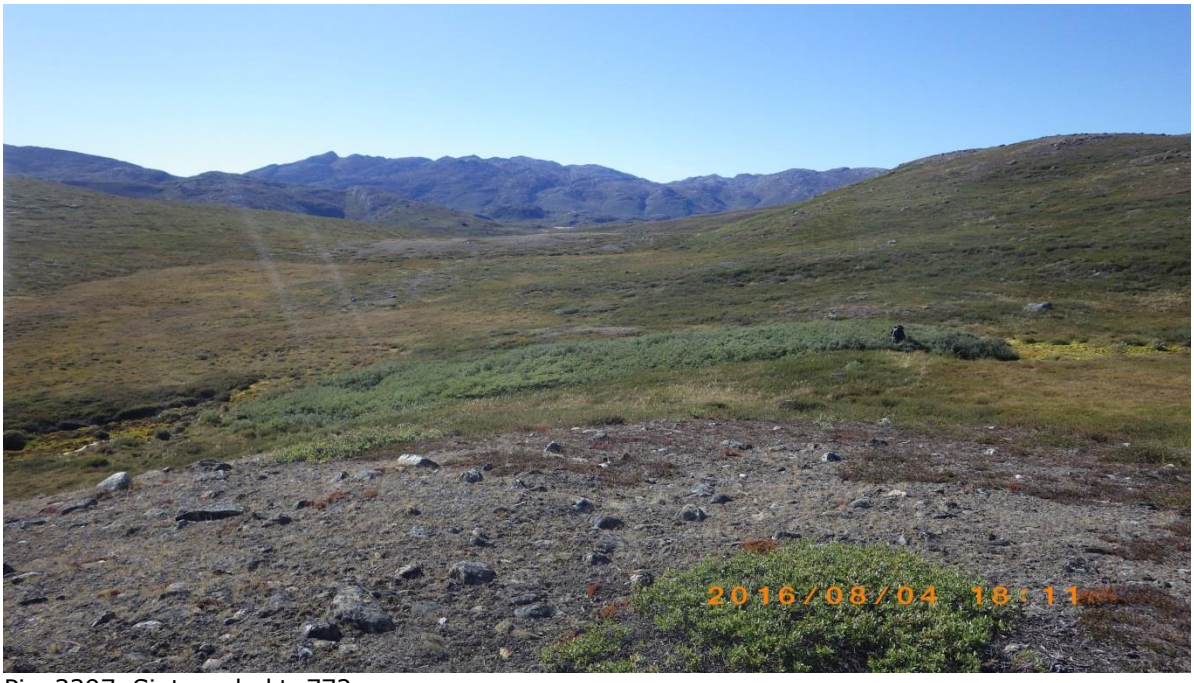
Pkt. 3298. Sigt mod pkt. 774

Pic. 3297. Sigt mod pkt. 772.

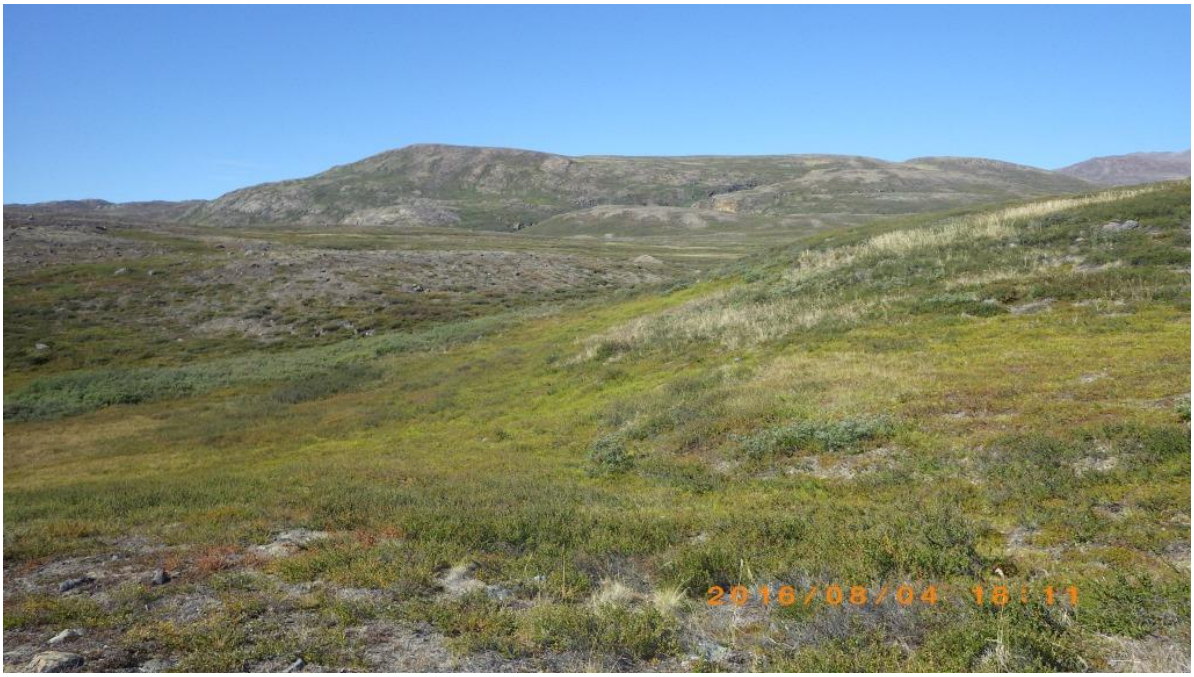
Pic. 3299. Sigt mod nord.

Pic. 3300. Sigt mod syd.

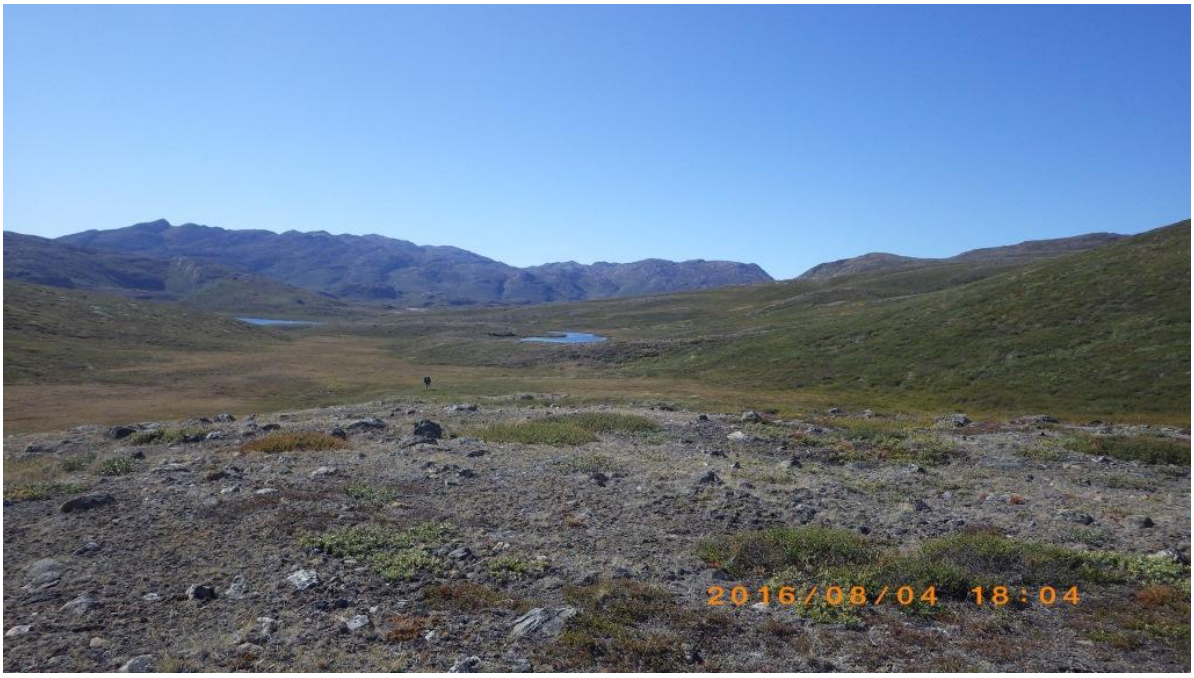
Pic. 3296. Sigt mod pkt. 773

Pic. 3295. Sigt mod pkt. 771.
