FORUNDERSØGELSE

ATV SPOR,

KANGERLUSSUAQ –

SISIMIUT, 2013-2016 MAPPE II

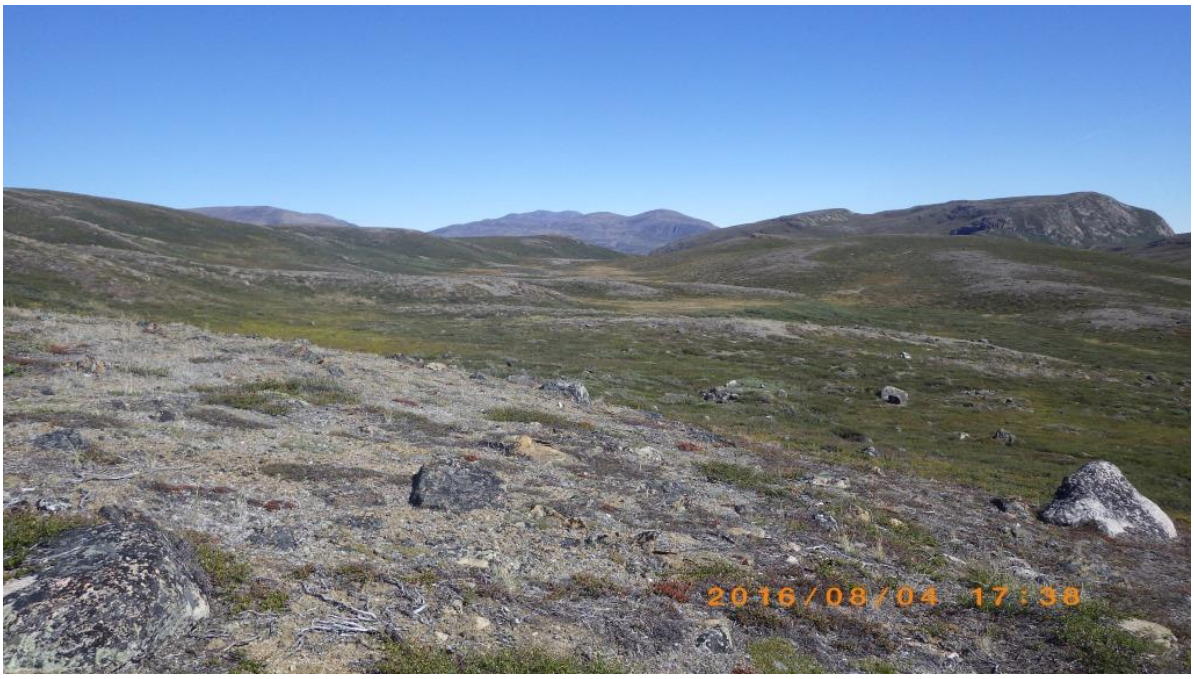
Pic 3286. Sigt mod pkt. 768.

Pic. 3285. Sigt mod pkt. 766.

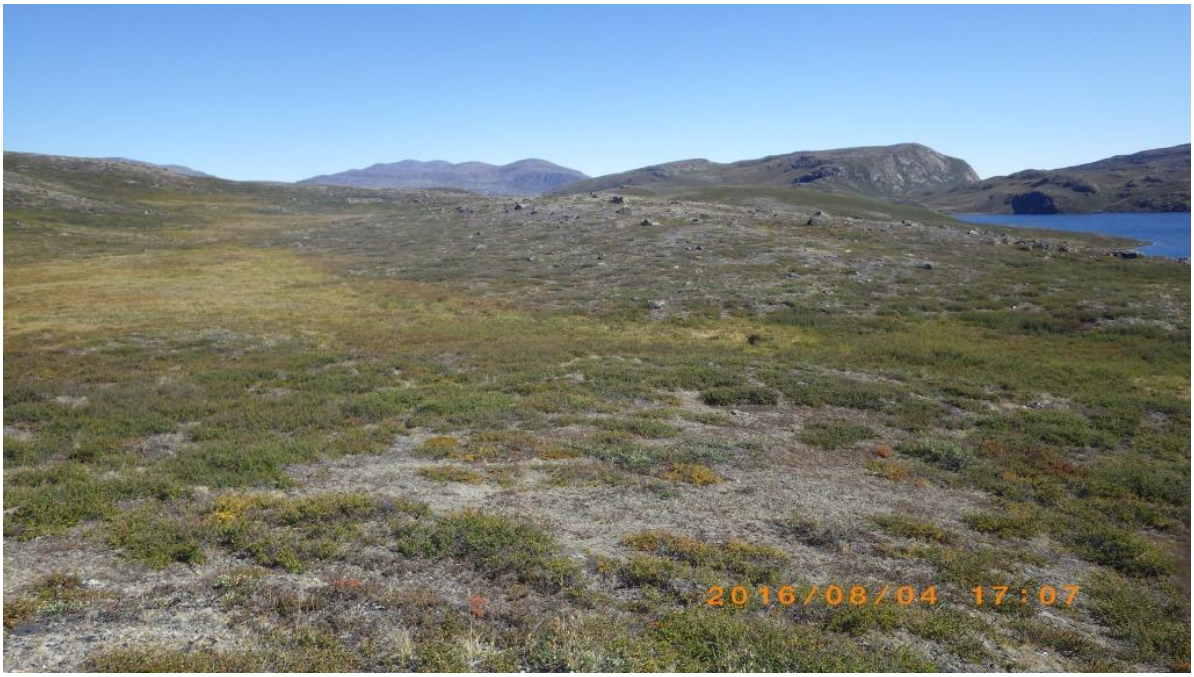
Pic. 3280. Sigt mod pkt. 766.

Pic. 3279. Sigt mod pkt. 764.

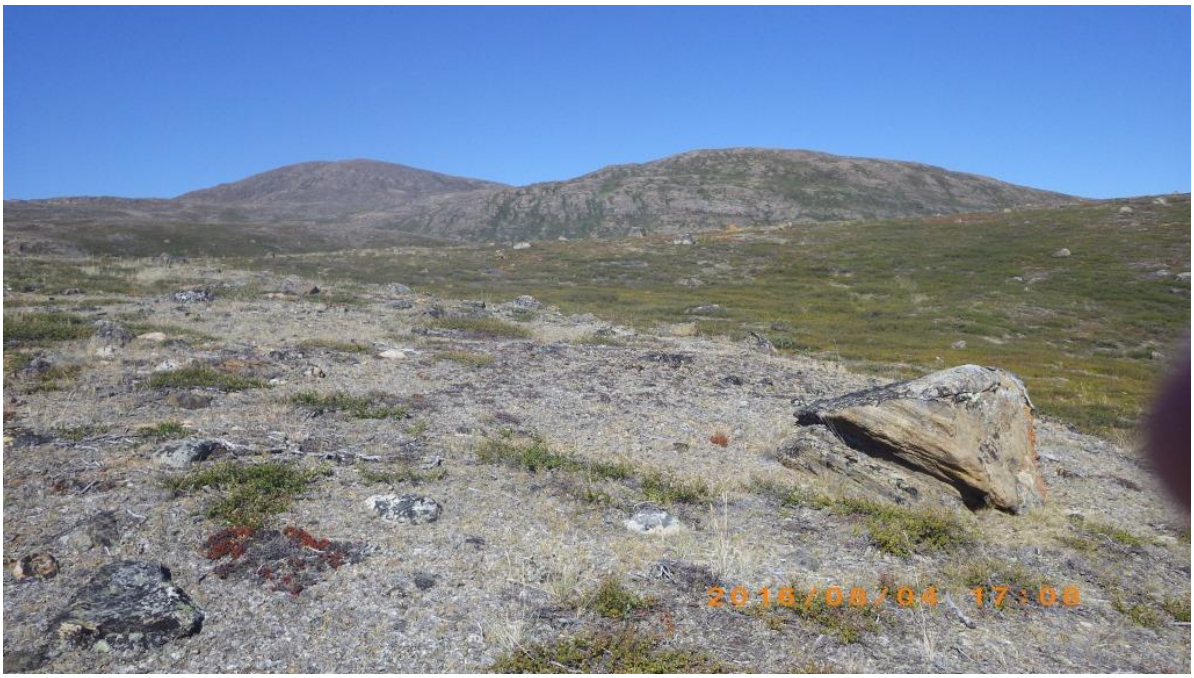
Pic. 3281. Sigt mod syd. (Stejle fjeldvæg i baggrund er ved Blindelven)

Pic. 3282. Sigt mod nord.

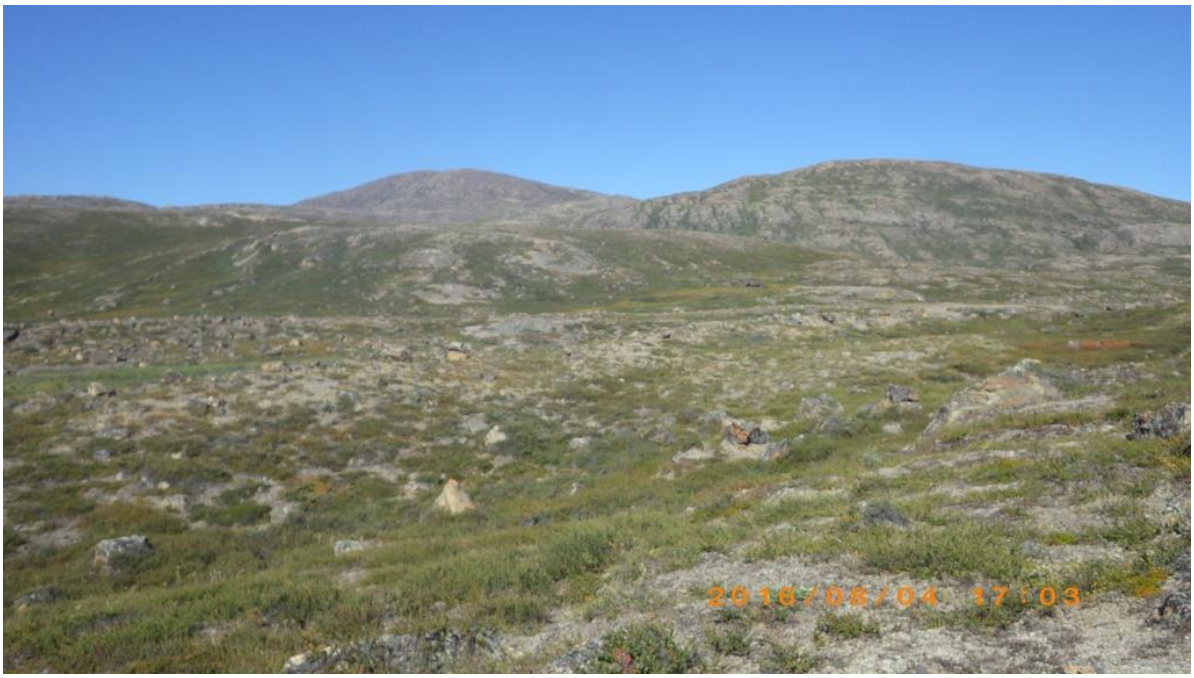
Pic. 3277. Sigt mod syd.

Pic. 3278. Sigt mod nord.

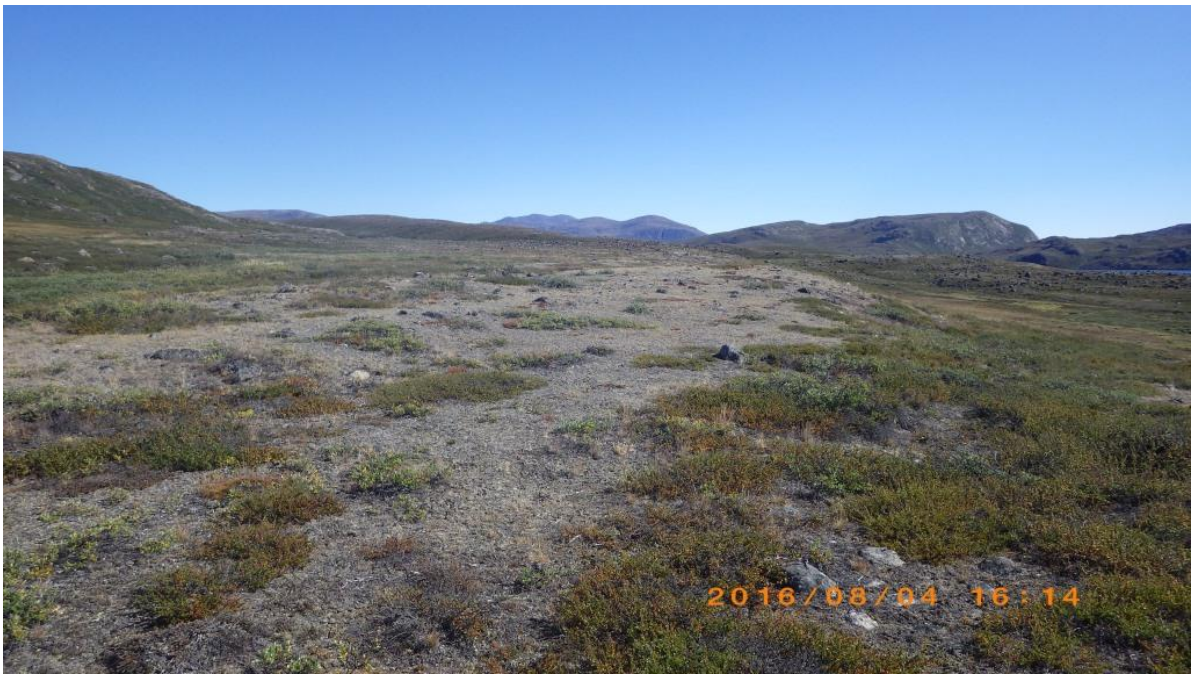
Pic. 3267. Sigt mod pkt. 762.

Pic. 3266. Sigt mod pkt. 760.

Pic. 3268. Sigt mod sydvest. (Sø fyldt med sten).

Pic. 3269 Sigt mod syd. (Sø fyldt med sten).

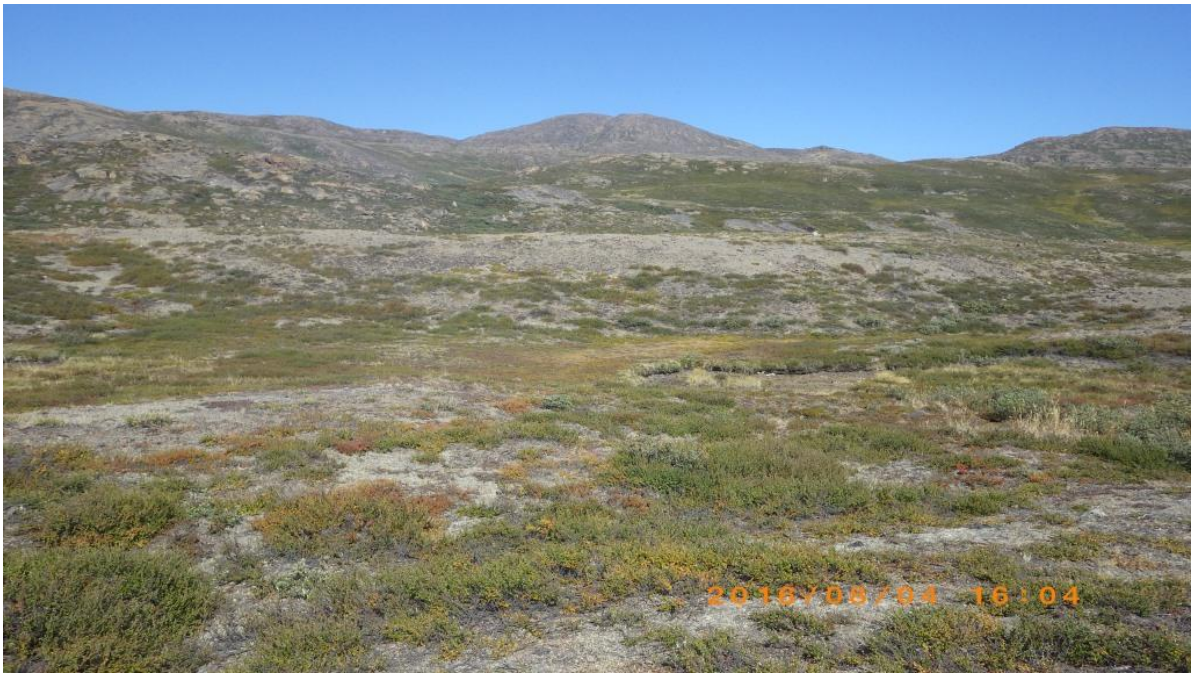
Pic. 3256. Sigt mod pkt. 758.

Pic. 3259. Sigt mod nord.

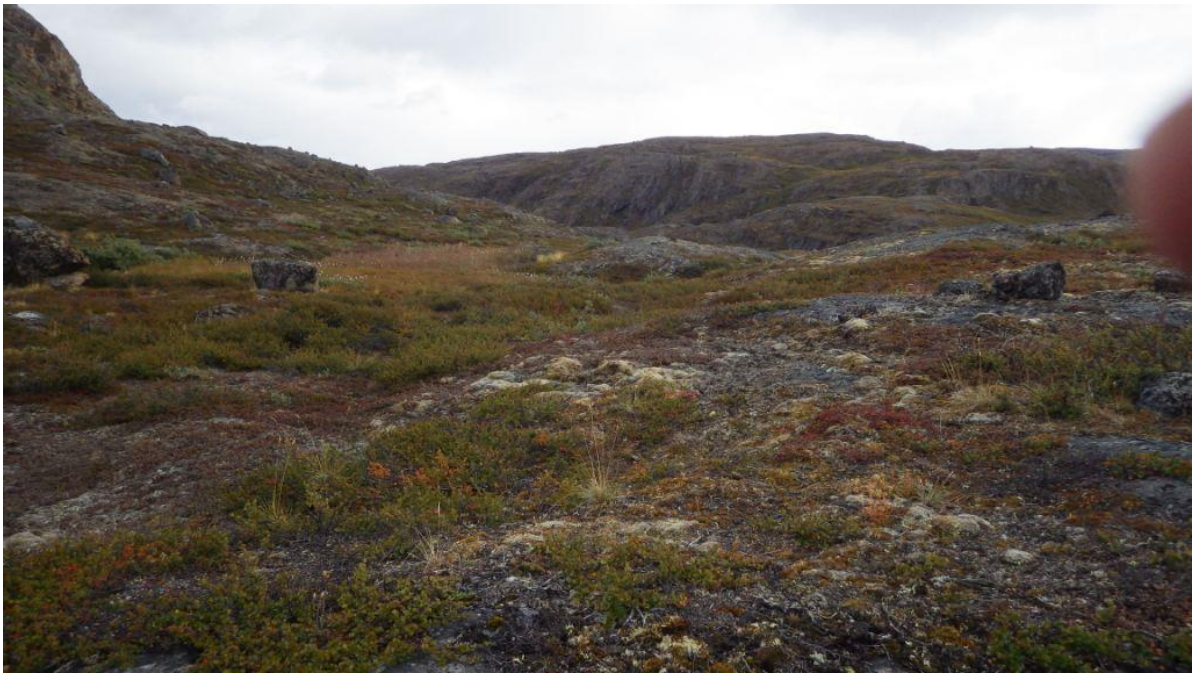
Pic. 1476. Sigt mod pkt. 150.

Pic. 1477. Sigt mod pkt. 152
